# Bahnhofstrasse/Schweizergasse, Zürich

## Fassadenrestaurierung und Umnutzung eines historischen Gebäudes

# Totalsanierung mit neuer Nutzung

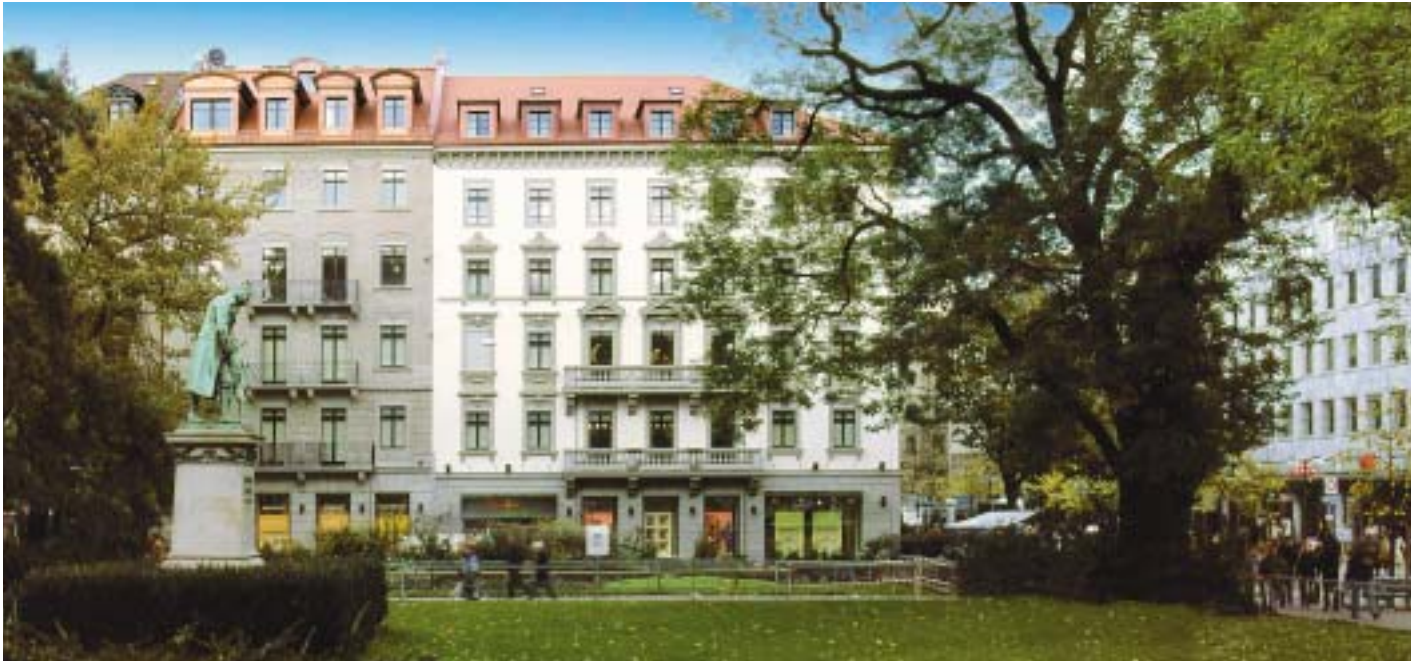
Nach der Restaurierung präsentieren sich die Gebäude an der Schweizergasse 2/4 in altem Glanz.

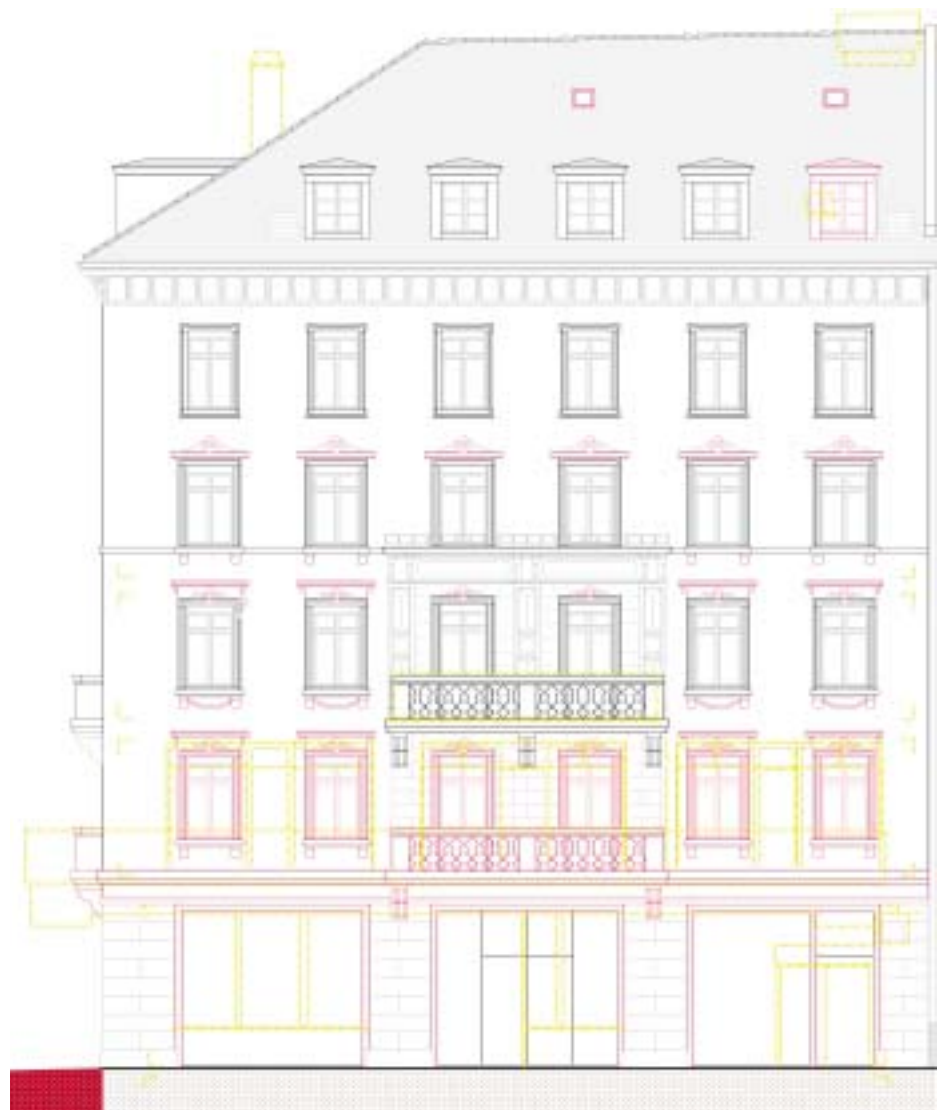
Bestand    Abbruch    Neu

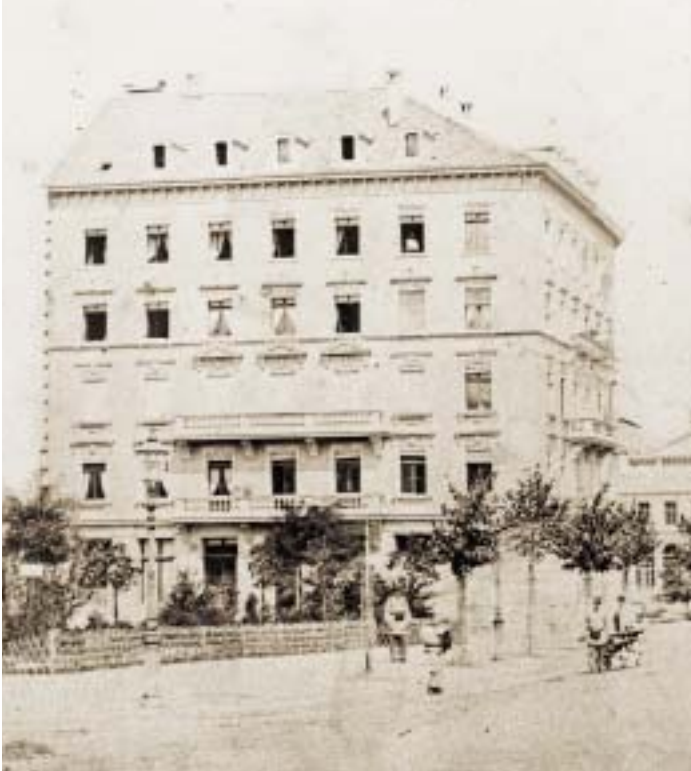
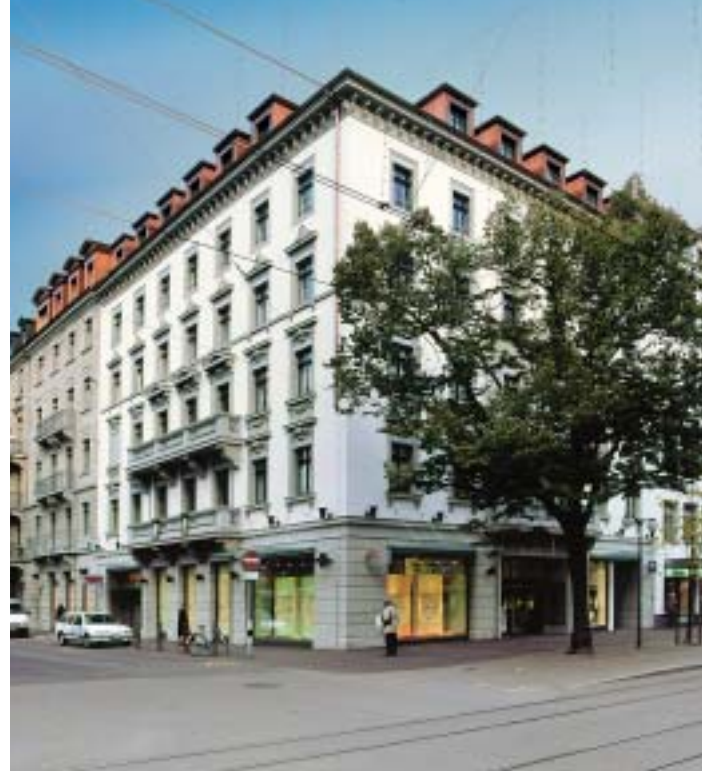
Das Foto von 1869, aufgenommen kurz vor Bauvollendung, diente als Vorlage für die Fassaden-Rekonstruktion von 2001.

Um den vornehmen Zustand des spätklassizistischen Baustils der Jahre 1870 und 1878 wieder herstellen zu können, mussten Fotos aus der Bauzeit gesichtet werden. Die zu rekonstruierenden Bank- und Gurtprofilierungen entsprachen klassischen Steinhauerprofilen, wie sie an Liegenschaften der Bahnhofstrasse immer wieder abzulesen sind.

Die Dekoration der Fenstereinfassungen hingegen gab dem Haus einen eigenen und speziellen Charakter. Die Reichhaltigkeit dieser Profilierungen und Ornamentik musste aus den zur Verfügung stehenden Fotos abgelesen und interpretiert werden. Für diese Arbeiten wurde ein Künstler aus Prag zugezogen.

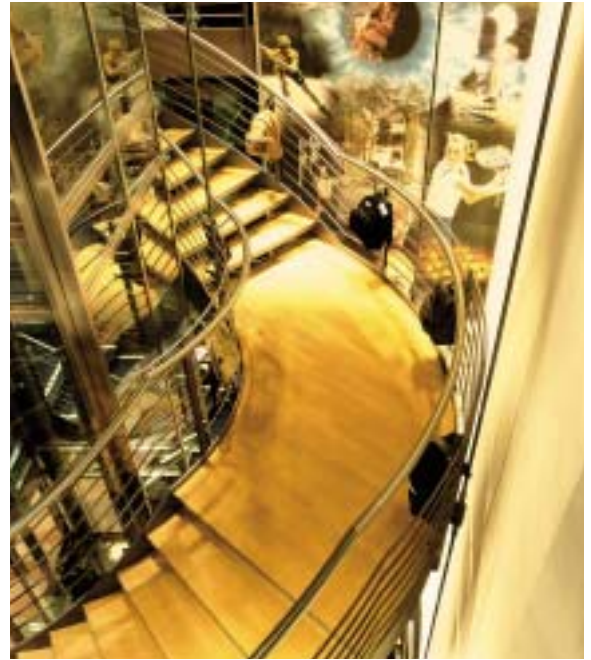
Die Wendeltreppe als zentrale Erschliessung.

Neu eingebaut wurden drei Aufzüge sowie eine Wendeltreppe aus Metall, die, am obersten Geschoss befestigt, durch alle fünf Ladengeschosse

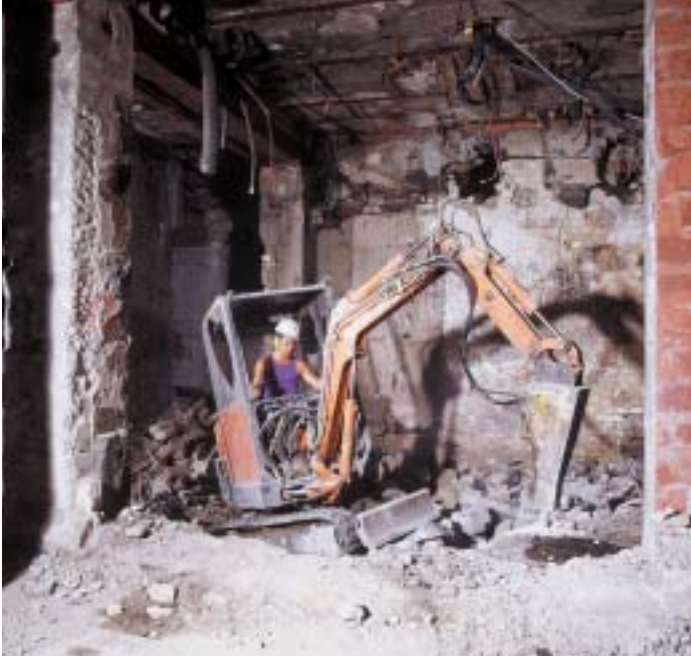
Abbruch auf engstem Raum.

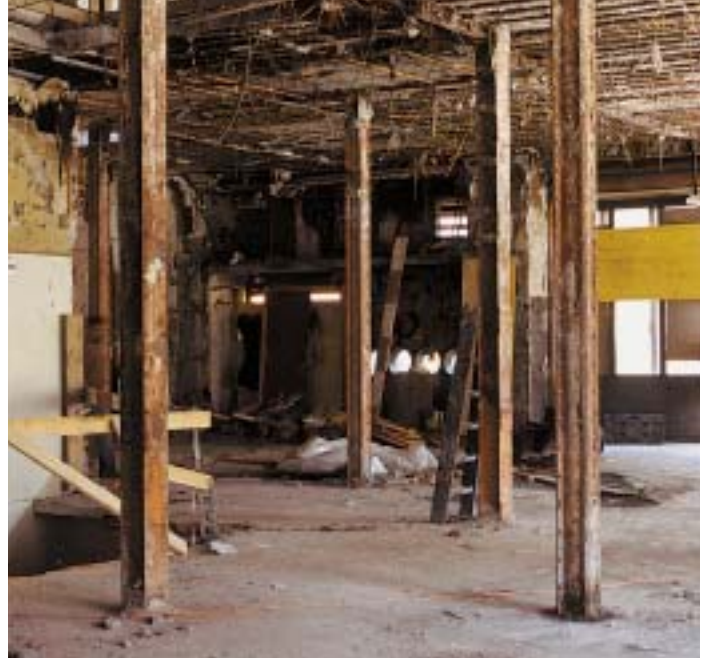
Anspruchsvolle Arbeiten unter gefährlichen Bedingungen.
